Kirchliche Denkmalpflege im Bistum Fulda

Jahresbericht 2015

Borsch

Kapelle Maria Heimsuchung

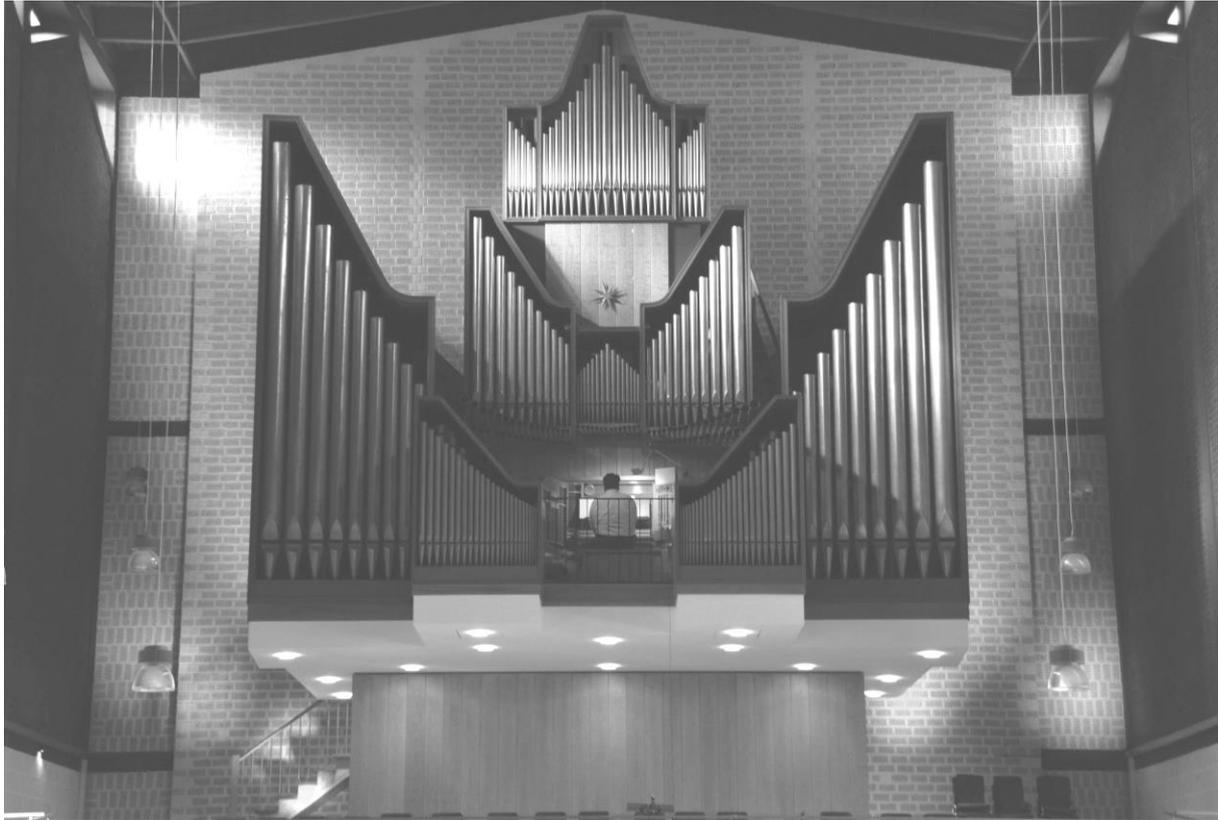
Die Bosch-Bornefeld-Orgel von Kassel ist so in vielfacher Hinsicht ein anspruchsvolles Kind ihrer Zeit. Von etwa 1959 bis 1963 geplant, wurde sie am 20. September 1964 geweiht. Mit Rückpositiv, Hauptwerk und Oberwerk als Schwellwerk ausgestattet, wird sie mit 57 Registern auf drei Manualen und Pedal gespielt. Die Windladen sind "überwiegend mechanisch". "Bornefelds Prinzip war es, auf selbständige höhere Einzelreihen des Prinzipalchores zugunsten starker Farbigkeit zu verzichten, für die er sich vor allem entlegener Obertöne bediente" (Martin Balz, *ars organi*, Ausgabe 54, Heft 3/2006). Damit erklingen heute in St. Elisabeth so ungewöhnliche Register wie z.B. ein Nonenkornett 3fach 2 2/3' oder eine Grobmixtur 6-8fach 1 1/3' und ein Großzink 10 2/3' + 6 2/5'.
